Expertise et Réhabilitation de l'institut Préparatoire aux Etudes d'ingénieurs d'El Manar, Tunis

Description de l'établissement:

Le bloc 4 fait l'objet de la présente expertise. Il est conçu en système traditionnel (poutres, poteaux, plancher en corps creux en hourdis 16+5/19+6).

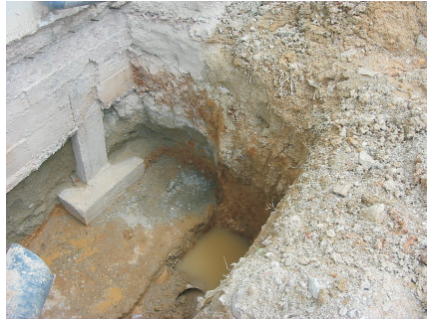
Sondage ponctuel au niveau d'une semelle : localisation de fuite d'eau au niveau du gros béton

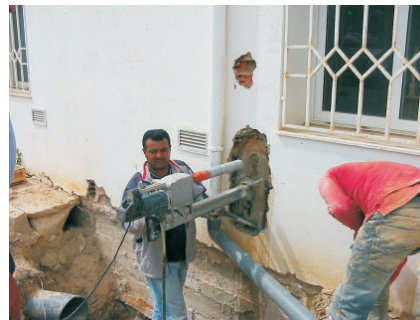
Essais destructifs par carottage

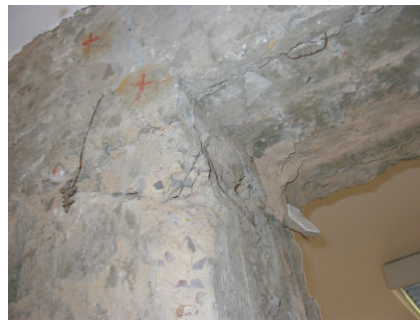
Fissures en tête du poteau

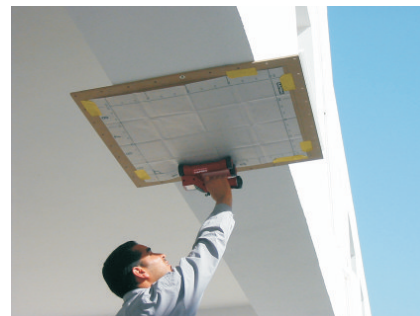
Rétablissement du ferrillage par un scanneur approprié
