Lycée secondaire El Menzah 9

Description de l'établissement

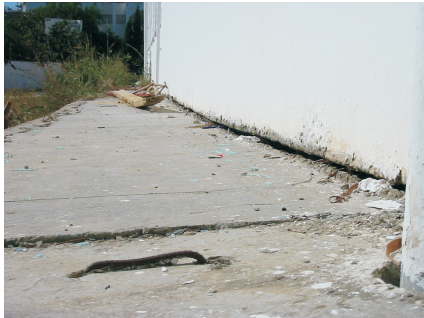
Affaissement du trottoir

Autres désordres (fissures) au niveau des cloisons extérieures sur les parties extérieures qui se trouvent suspendues dans le vide après affaissement des trottoirs servant au début de support, d'où fissures engendrées sur la partie extérieure de ces cloisons. C'est une

erreur de conception, faisant de sorte que les longrines périphériques sont moins larges que les cloisons

- Prévoir des linteaux au niveau des ouvertures, où il manquent.
- Traitement des fissures avec un produit SIKA ou équivalent
- Reprise intégrale des trottoirs de protection avec une chape porteuse scellée dans les longrines avec un renforcement sous la partie des cloisons dépassant la largeur des longrines.

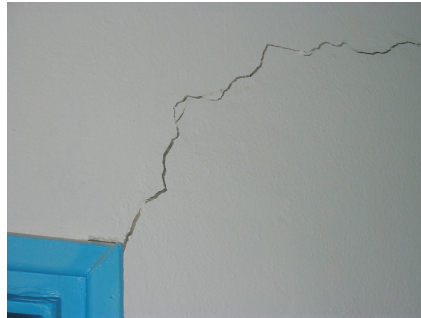
Les désordres documentés se résument en grande partie en des fissures inclinées de 45° environ de part et d'autre des ouvertures (portes et fenêtres), principalement dans le bloc administratif. Ces fissures en majorité profondes sur toute l'épaisseur des cloisons, en majorité de 10 cm, sont un résultat attendu qui confirme la théorie dans le cas d'absence des linteaux au-dessus des ouvertures -> les linteaux sont inexistantes.

Fissure inclinée à l'angle de la porte
