Ecole Primaire de Ghédir El Golla

Diagnostic des bâtiments
Expertise et Études de confortement
Contrôle des travaux

Description de l'établissement :

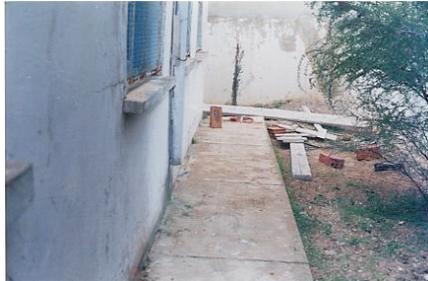
Fissures profondes
et mauvaise étanchéité

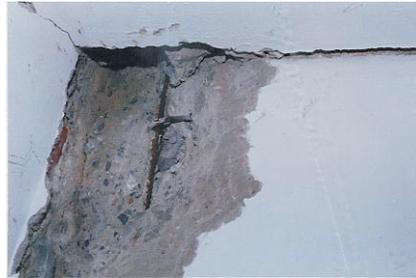
Cisaillement du raidisseur bordant le plancher de la salle nord: raidisseur chanfreiné et armatures dénudées.

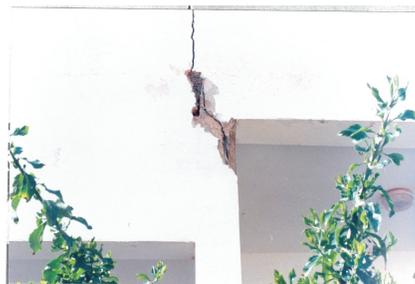
Dislocation de la tête du poteau commun
