Collège Secondaire La Goulette Casino

Expertise et Réhabilitation des salles de classes à la suite des désordres survenus dans la structure

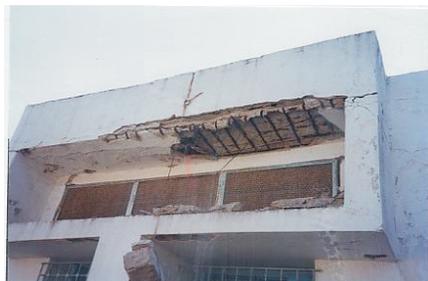
Dalle en porte-à-faux en chute

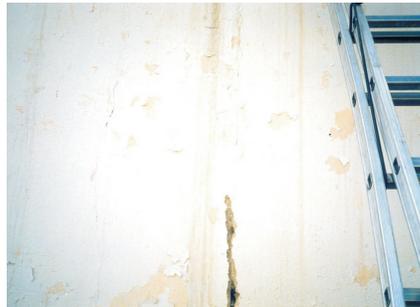
Fissuration au niveau du joint

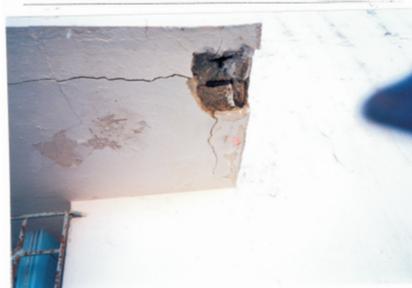
Fissures profondes et aciers apparents
