Diagnostic et expertise de l'immeuble du Ministère du Commerce et de l'Artisanat Aux Berges du Lac, Tunis

Ministère du Commerce et de l'Artisanat

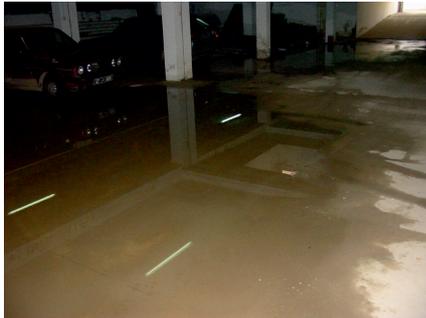
Stagnation des eaux pluviales

- Réparation de la forme de pente au sous-sol et du système d'évacuation des EP

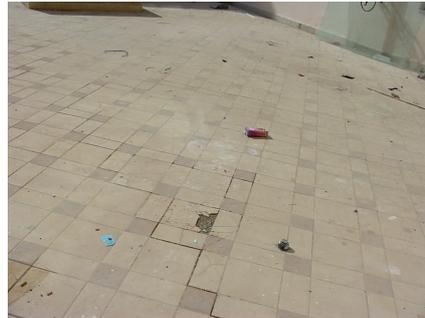
Revêtement non étanche

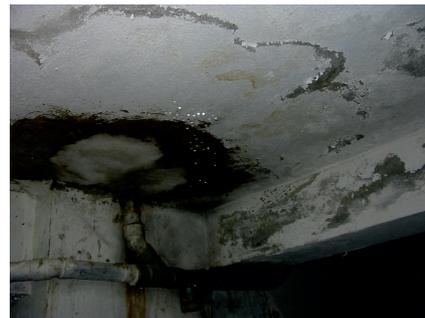
Humidité au plancher du sous-sol

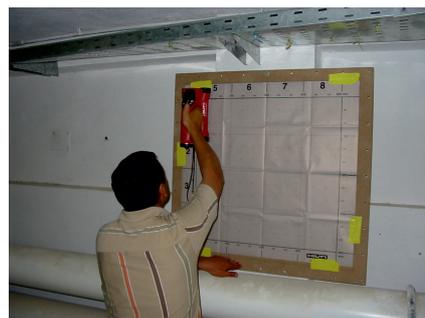
Scannage du ferrailage du poteau
Par un scanner approprié
