## Réhabilitation du Foyer Universitaire El Omrane Supérieur 2

Diagnostic et Expertise des désordres survenus;  
Etudes de réfection et contrôles des travaux de réhabilitation

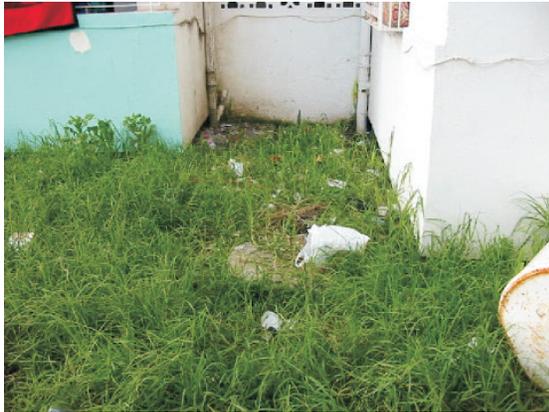
- Affaissement et dégradation du trottoir périphérique.
- Apparition des fissures dans les cloisons lourdes.
- Accumulation et infiltration des eaux pluviales vers les fondations
- Absence des trottoirs de protection pour quelques blocs.

- Exécution des trottoirs périphérique de protection.
- Réalisation d'un système d'imperméabilisation par tranché drainant
- Mettre en état des enduits et maçonnerie fissurés.
- Déplacer le réseau enterré du réseau d'assainissement des eaux usées et pluviales (conduites et regards) en dehors du tranché drainant.
- Traitement des fissures dans la maçonnerie par un produit SIKA.
