Réhabilitation du Restaurant Universitaire El Omrane supérieur.

Design & Projekt
Management

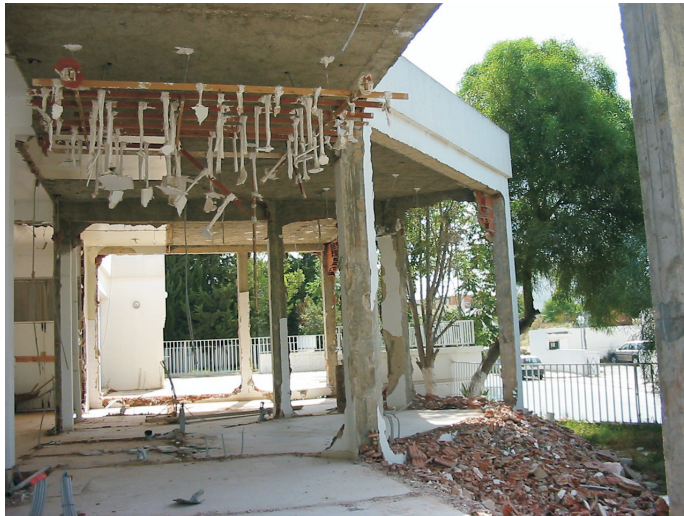
Bloc Administratif au cours des travaux

- Confortement des poutres dans le bloc
administratif
- Limitation de l'élanement des
panneaux de cloisonnement par
rigidification horizontale et verticale
- Réalisation d'un système
d'imperméabilisation du bâtiment par
tranché drainant
- Exécution des trottoirs périphérique de
protection.
- Déplacement du réseau enterré de
réseau d'assainissement des eaux
usées et pluviales (conduites et regards)
en dehors du tranché drainant.
- Traitement des fissures dans la
maçonnerie avec un produit SIKA
- Mettre en état des enduits et
maçonnerie fissurés.
- Reprise du cloisonnement et second-
œuvre du bloc administratif

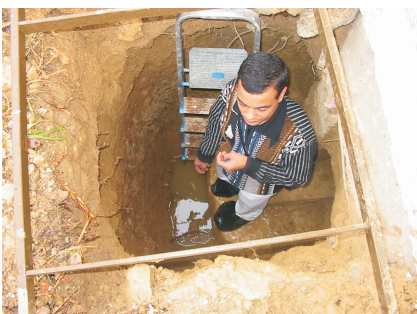
Sondage sur fondation postérieure

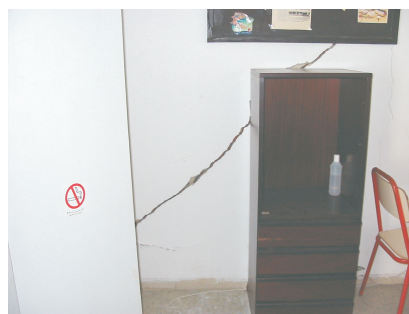
Fissure inclinée importante
